UNIVERSIDADE FEDERAL DE SERGIPE
CAMPUS LARANJEIRAS
DEPARTAMENTO DE MUSEOLOGIA

**CONSERVAÇÃO PREVENTIVA EM EDIFÍCIOS DE MUSEUS:
ESTUDO DE CASO DO MUSEU DE ARTE SACRA DE
LARANJEIRAS/SE**

Trabalho de Conclusão de Curso
apresentado ao Departamento de
Museologia da Universidade Federal de
Sergipe como requisito parcial para a
obtenção do título de Bacharela em
Museologia.

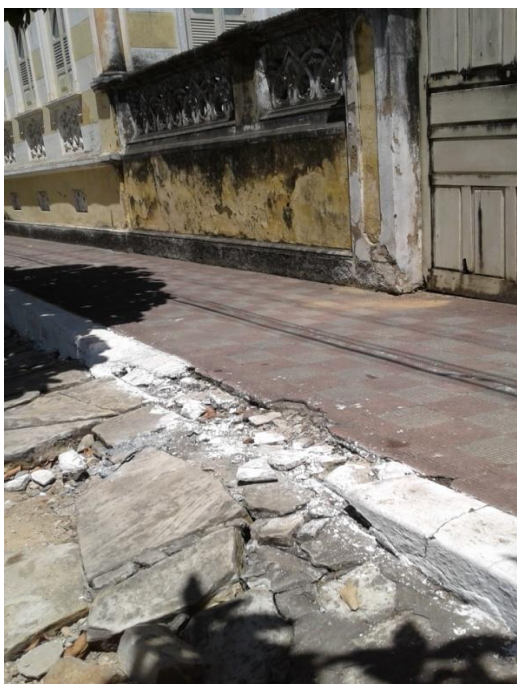
Fig. 03: Rampa de acessibilidade inacessível

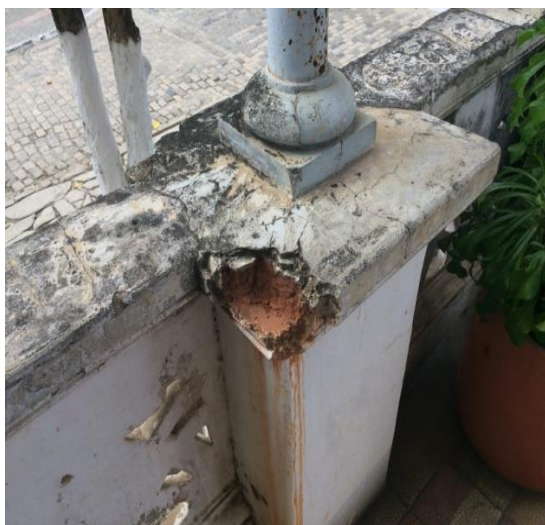
Na área de entrada do museu, nos balaústres, podem-se visualizar manchas negras, rachaduras e parte do concreto quebrado, como se constata nas figuras 06 e 07. Essas falhas foram causadas por fenômenos do clima e acidentes – agentes físicos. Esse estado se repete por todo o contorno do museu. Como solução é necessário a contratação de profissionais especializados em restauração de edifícios.

Fig. 06: Parte do balaústre quebrado.

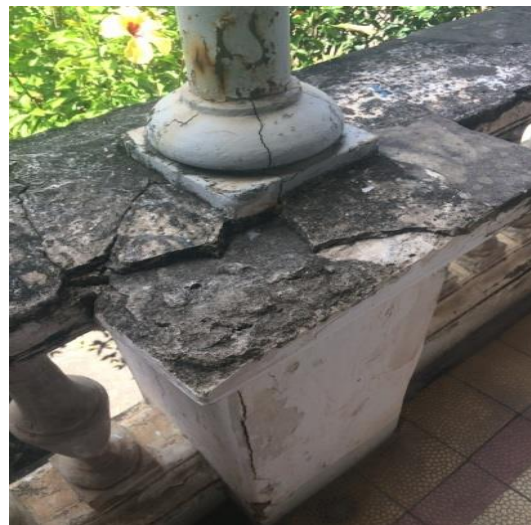
Fig. 07: Manchas Negras pelo balaústre

Manchas negras correspondem ao depósito de impurezas do ambiente, ao qual formam uma grossa camada na cor escura que reage com a pedra e leva à degradação. Parte da estrutura do muro do museu (SÃO PAULO, 2000).

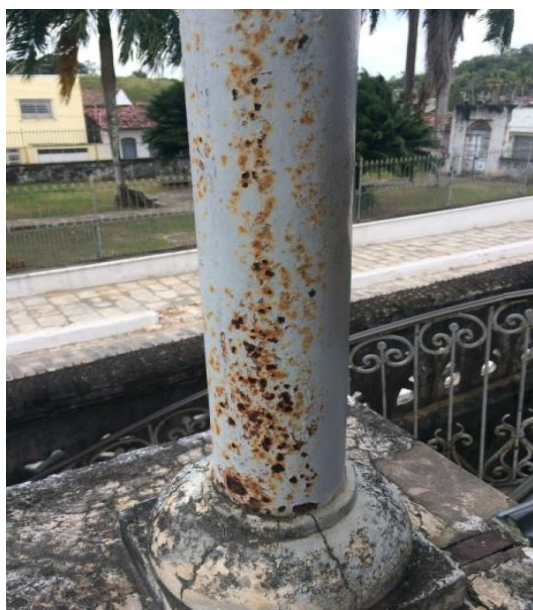
Outro problema frequente – que compromete a estrutura do forro da varanda – são as colunas de ferro bastante enferrujadas por conta do tempo e contato com o ambiente. Isso poderia ter sido evitado ou ter os efeitos diminuídos com o uso de tinta específica para evitar corrosão. Com a deterioração pela ferrugem, essas colunas que servem de suporte ao teto conferem insegurança a todos que convivem no museu, como pode ser observado nas figuras 08 e 09. É necessário, de maneira emergencial, a substituição das colunas de ferro por risco de desabamento.

Fig. 08: Coluna enferrujada

Estruturas de ferro, por estar expostas a ação do tempo como a chuva, correm o risco de adquirir ferrugem. É preciso realizar uma nova pintura para evitar que a ferrugem prolifere, e, conforme afirma o KLÜPPEL (2000):

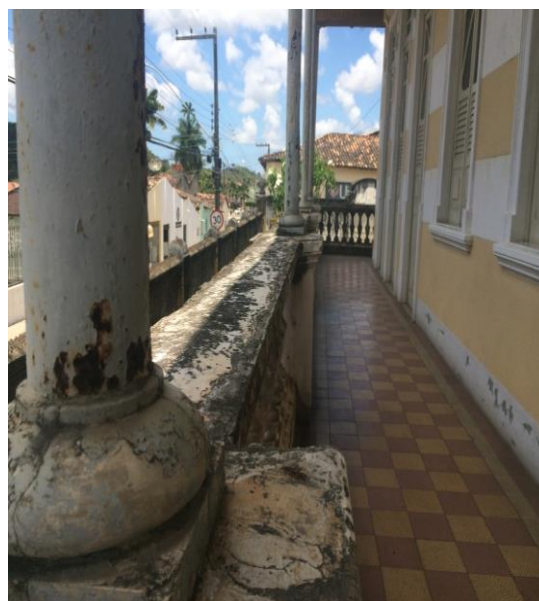
Fig. 09: Colunas enferrujadas no corredor

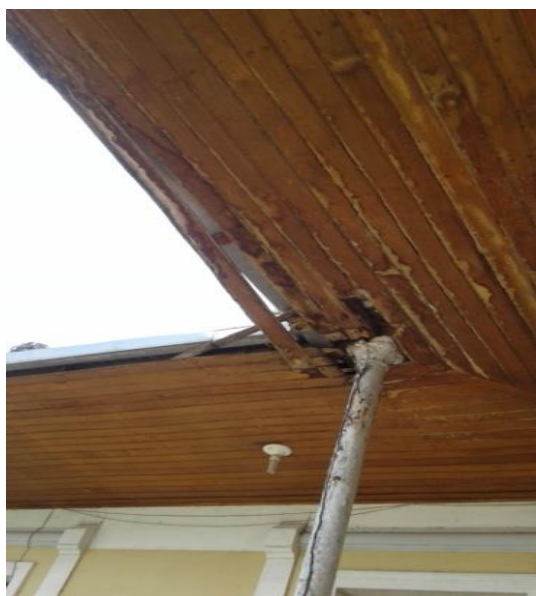
Quanto a sustentação do teto do MASL, a situação é ainda mais severa, pois a parte do teto que entra em contato com a ponta superior de uma das colunas de ferro está gravemente desgastada (figura 10). A infiltração que ocasiona o estrago é proveniente da falta de amarração das telhas. Graças à não amarração das telhas e à trepidação causada pela passagem de automóveis nas ruas próximas, essas telhas se deslocam de forma prejudicial, deixando de evitar que a chuva penetre no forro do teto fazendo apodrecer a madeira e enferrujar as colunas de ferro. Há ainda uma amarração da calha na pilastra com fio de metal de maneira incorreta (fig.11).

Fig. 10: Coluna e teto desgastados

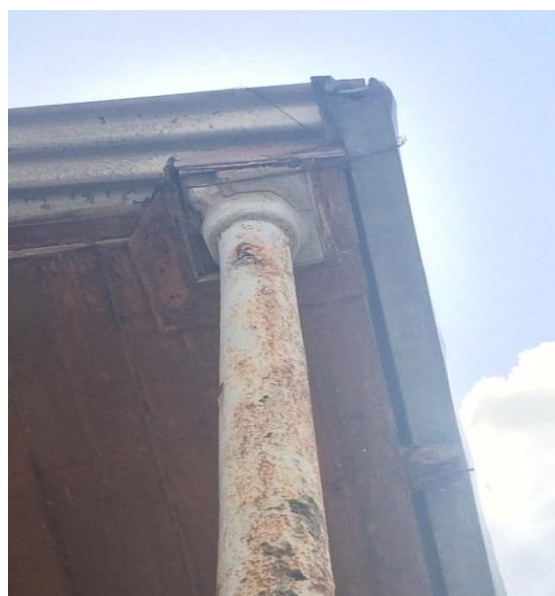
Fig. 11: Coluna com calha amarrada

Outro problema, observado na figura 11, é que pela falta de madeira suficiente para cobrir o teto da varanda foi utilizado um outro tipo de telha para cobrir o que faltava. Existe também um remendo improvisado para a sustentação da calha. Se houvesse material suficiente para refazer o teto, não haveria necessidade desses remendos da calha e da telha. É necessário que uma equipe de restauração de edifícios faça a devida substituição dessas colunas e faça a restauração do teto.

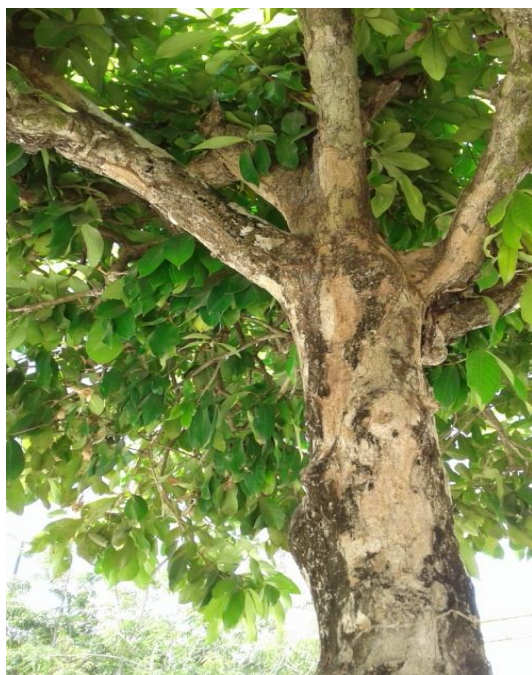
Fig. 12: Árvore na frente do Museu com cupim

De acordo com Ono e Moreira (2011), qualquer tipo de vegetação, sobretudo de grande porte deverá ser podada pois algumas espécies prejudicam calçadas, muros, chegando suas raízes a atingir partes internas do edifício. Todavia, a árvore existente na calçada do museu apresenta riscos de infestações de insetos xilófagos.

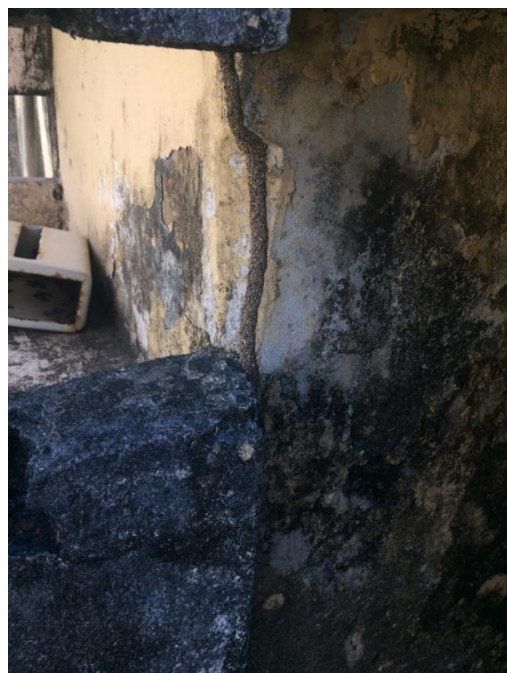
Fig. 13: Caminho de cupim na parede

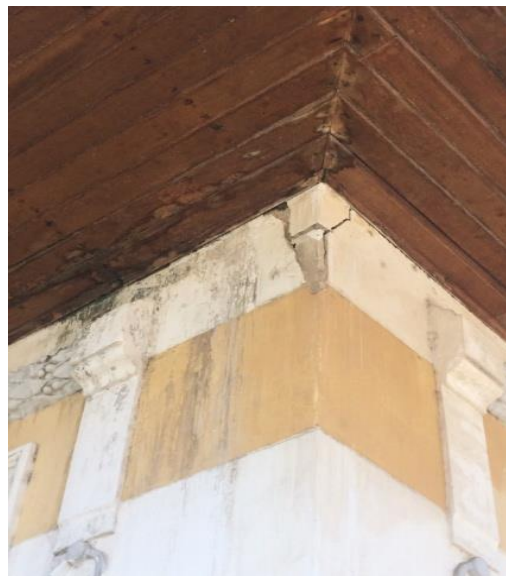
Na figura 15 nota-se que houve escorrimento de água da chuva na parede decorrente de problemas no telhado afetando a pintura da parede e descolorindo a região. O detalhe importante é que pelas rachaduras de grau elevado existe um desprendimento do reboco causado pela prolongada exposição a infiltração.

Fig. 15: Fragmento prestes a despencar

O risco deste fragmento despencar e machucar um visitante ou funcionário é alto. Nesse momento da observação é relevante considerar uma série de procedimentos a serem tomados com urgência: reformar o telhado substituindo as telhas; fazer uma boa amarração nas telhas para não se deslocarem com o tempo por conta da trepidação devido à proximidade da rua e o movimento dos carros; matar qualquer presença de cupim que possa estar a estragar a madeira do teto (incluindo possíveis termiteiros na parte superior do teto); consertar a parte quebrada da parede e pintar a parede com tinta impermeável obedecendo a critérios de conservação de patrimônio histórico.

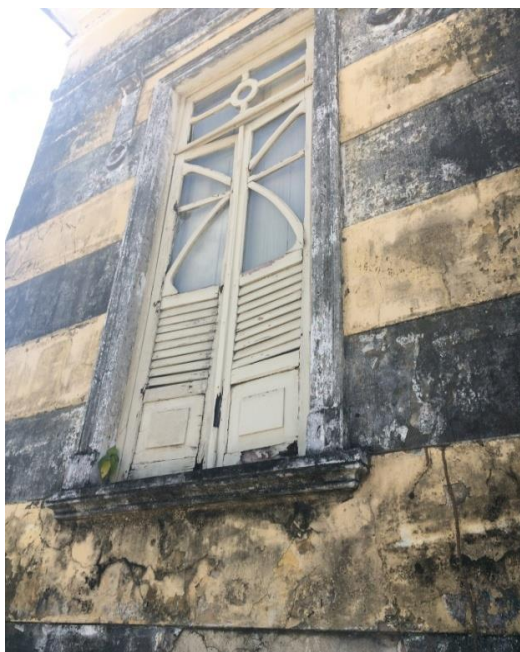
Fig. 16: Janela danificada do museu

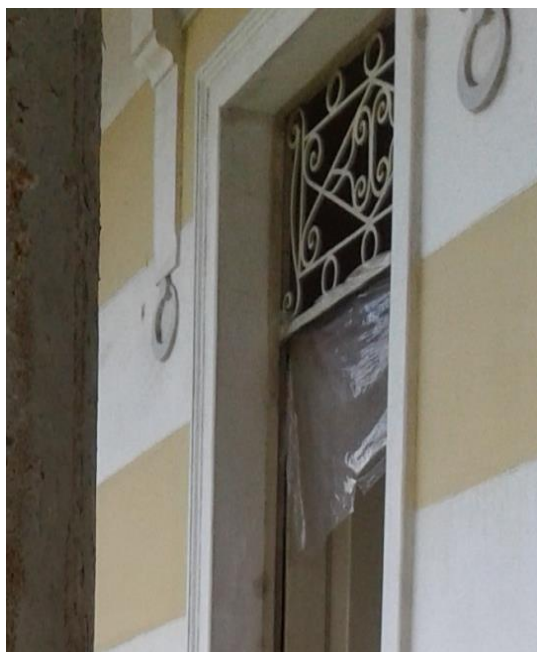
Fig. 17: Janela sem vidro

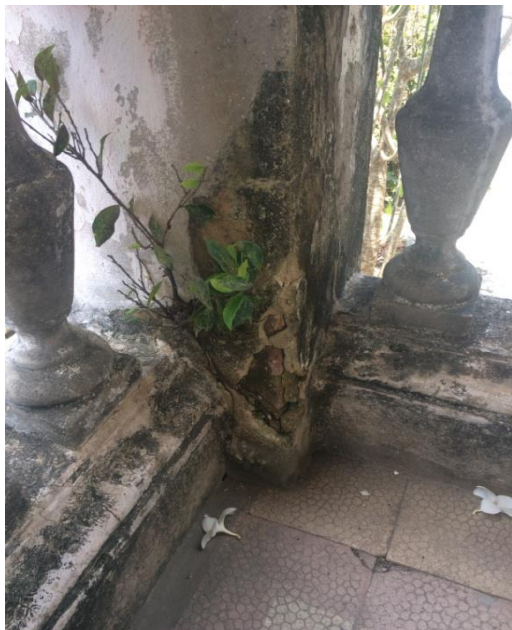
A vegetação de pequeno, médio ou grande porte destrói alvenarias de pedras, cantarias e edificações, pois suas raízes e caules se desenvolvem expandindo no local o que aumenta a ruptura, portanto, o que parece inofensivo como as figuras 18 e 19, podem ser bastante arriscados para a estrutura de um edifício (SÃO PAULO, 2000).

Fig. 18: Vegetação de pequeno porte

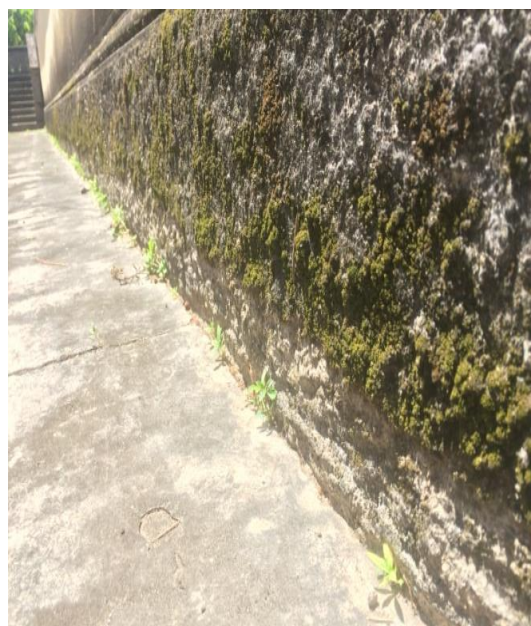
Fig. 19: Musgo na parede

Nota-se a presença de vegetação de pequeno porte e microflora, que se instalou no chão do quintal por conta da alta umidade existente e sementes lançadas por vetores naturais nas fotos 18 e 19. Para evitar que a planta estoure o concreto, na figura 18, é preciso retirar a planta e consertar a parte que tem rachadura, enquanto o musgo (microflora) da figura 19 é sinal de uma fonte de umidade na parede que precisa ser tratada.

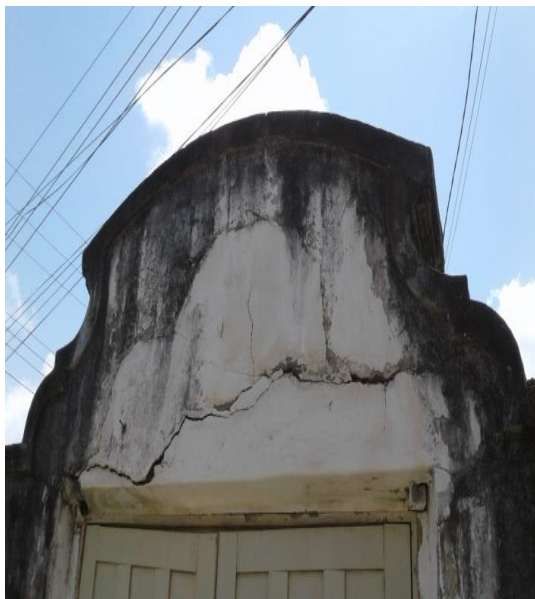
No fundo da instituição há uma terceira entrada, entretanto, encontra-se com o frontão degradado. Apresenta rachaduras severas e irreversíveis tanto na parte interna quanto externa, notável na figura 22, revelando a estrutura interior de ferro apenas na parte externa como na figura 23. Precisa-se remover esse frontão decaído para substituí-lo por um novo frontão de acordo com as características históricas do edifício da época de sua primeira construção. Pode se observar que já foram feitos consertos paliativos e que a estrutura corre risco de desabamento.

Fig. 22: Frontão visto da parte interna

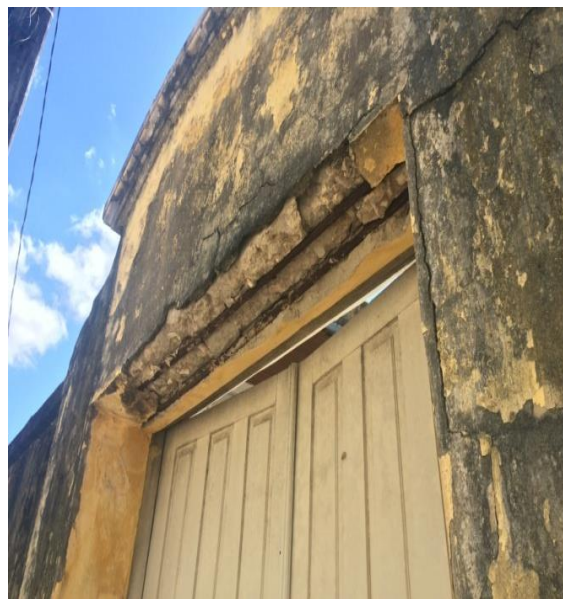
Fig. 23: Frontão visto da parte externa

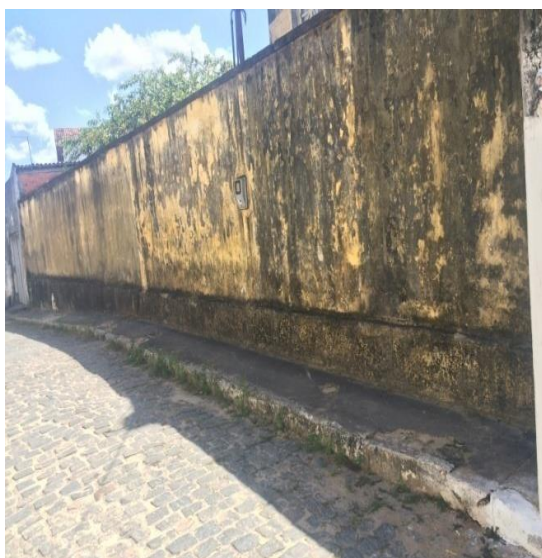
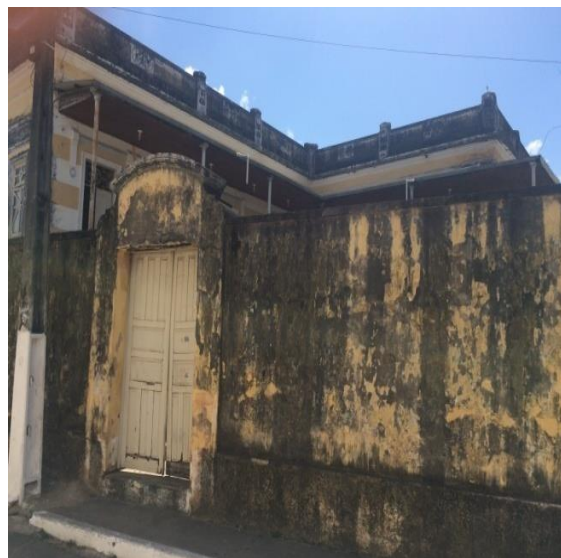
Toda a parede exterior do edifício (muros) está repleta de manchas negras, provocando desgaste na estrutura física do prédio e afetando assim a aparência dele. O que é observável nas figuras 24 e 25. A aparência propicia ao visitante descobrir o descaso com o patrimônio histórico, sendo necessário que se tome providências adequadas para solucionar a situação observada. É realmente vantajoso buscar medidas preventivas de conservação, em longo prazo, para a pintura da parede.

Fig. 24: Parede de trás (parte 1)

Fig. 25: Parede de trás (parte 2)

A crosta negra está presente em grande parte das paredes externas levando a sua degradação. Alguns vasos ornamentais presentes acima do muro, abrigam vegetações de pequeno porte e apresentam, erosão alveolar que é:

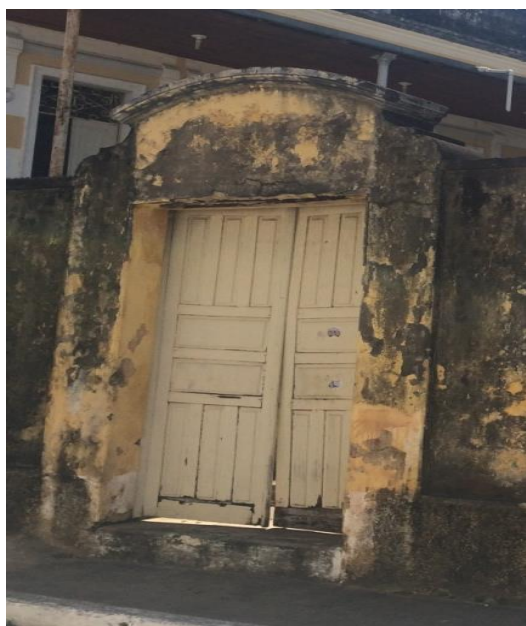
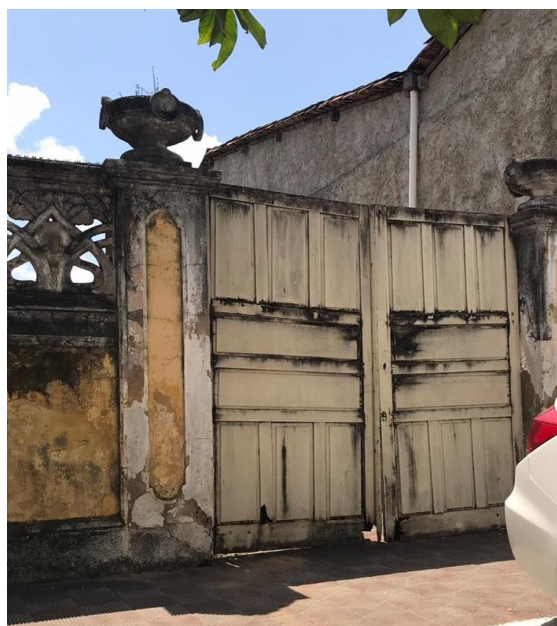
Fig.26: Portão de trás

Fig. 27: Portão dianteiro

O portão dianteiro de madeira e o de trás não estão em funcionamento adequado, emperrados pela umidade, não sendo possível ter acesso através deles. A madeira de ambos apresenta deteriorações, como se vê na figura 26 e 27. É fundamental fazer a troca dos portões para que eles exerçam suas funções, inclusive de acessibilidade como dito anteriormente pois seriam excelentes locais para a instalação de rampas de acessibilidade.

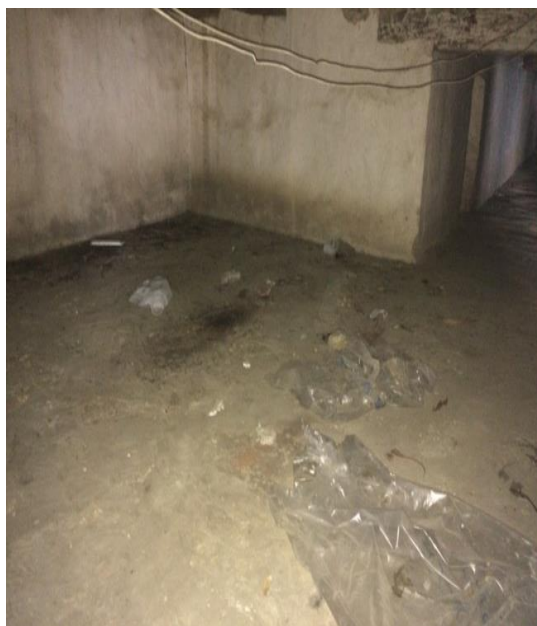
Fig. 29: Visão do porão

O MASL também possui um porão, que ocasiona diversos problemas na conservação do edifício. No porão se visualiza rachaduras no chão, lixo e resto de materiais para construção, como é possível observar na foto 29. É clara a necessidade de fazer a limpeza adequada para a retirada de materiais indesejados e fazer os reparos das rachaduras. Vale salientar que é um erro comum e imensamente danoso o costume de se estocar materiais de construção, sobretudo madeira, em porões de edifício histórico, pois

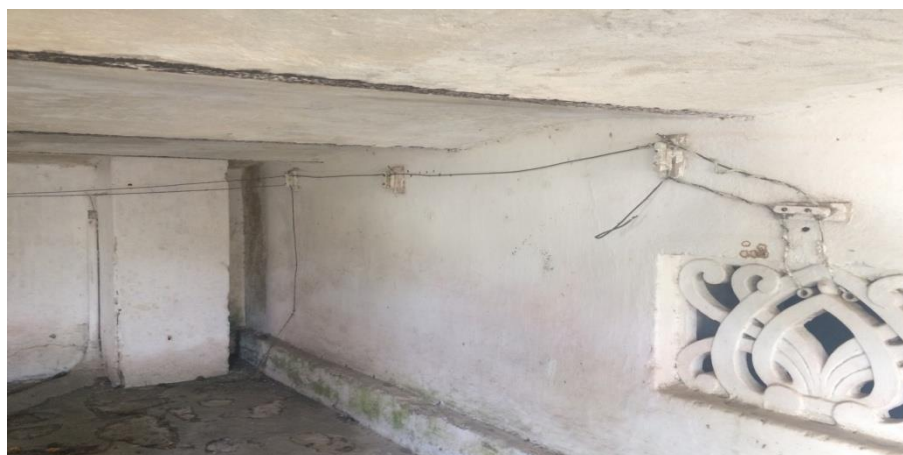
Fig. 32: Fiação quebrada

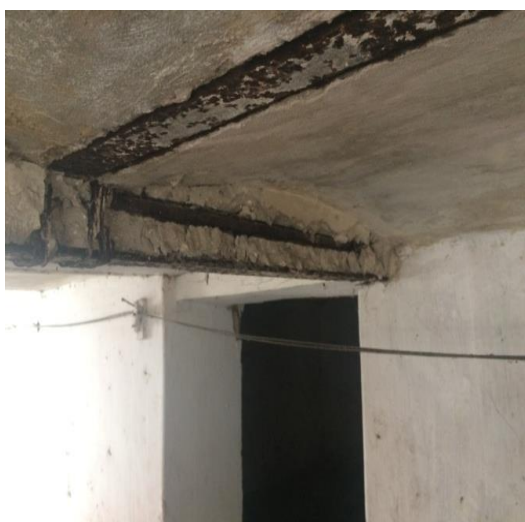
Continuando a observar o porão, na sua região externa percebe-se o avanço da corrosão no ferro de sustentação e rachaduras na coluna. No ferro houve desprendimento do material que o protegia da corrosão. Tais degradações podem ser verificadas nas fotos 33, 34, 35 e 36. É importante fazer uma análise do desgaste sofrido na sustentação das colunas e realizar reparos baseados nas necessidades dessa análise observando os critérios do patrimônio histórico.

Fig. 33: Corrosão do ferro do porão

rachaduras. Contudo, para melhor resolução, é preciso contratar uma equipe de profissionais da área de construção civil para fiscalizar e reparar o dano causado.

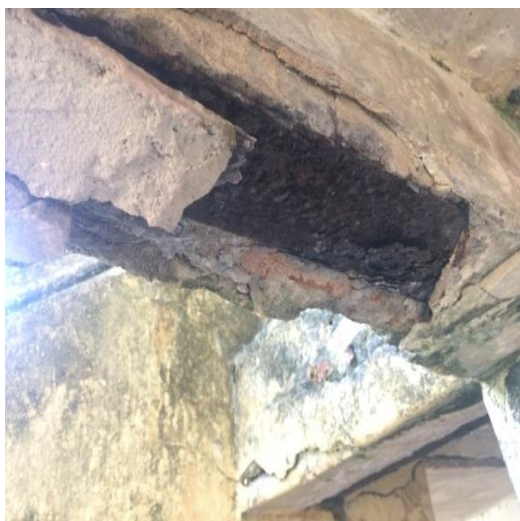
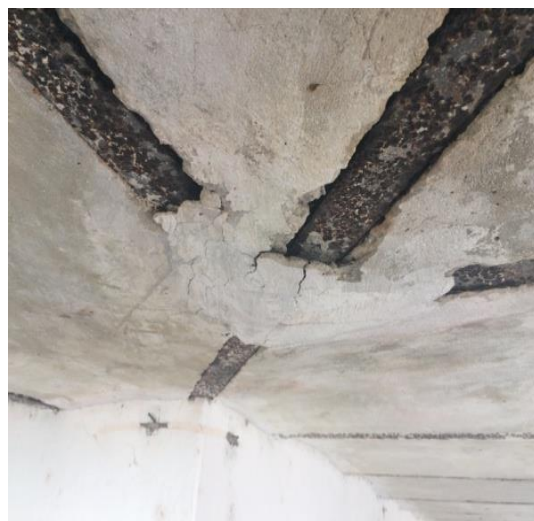
Fig. 35: Ferro corroído

Fig. 36: Ferros de sustentação corroídos

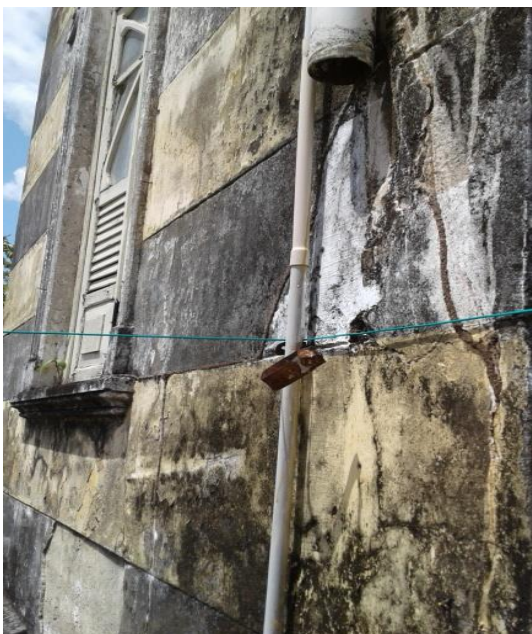
Fig. 37: Fio mal posicionado

A capilaridade é um processo que pode ser adquirido com a infiltração de água, alimentando a umidade das paredes de uma construção ou de uma cantaria. Portanto, a figura 37, apresenta a presença de capilaridade levando a outros processos como rachaduras e corrosão, todos efeitos químicos produzidos por reações (SÃO PAULO, 2000).

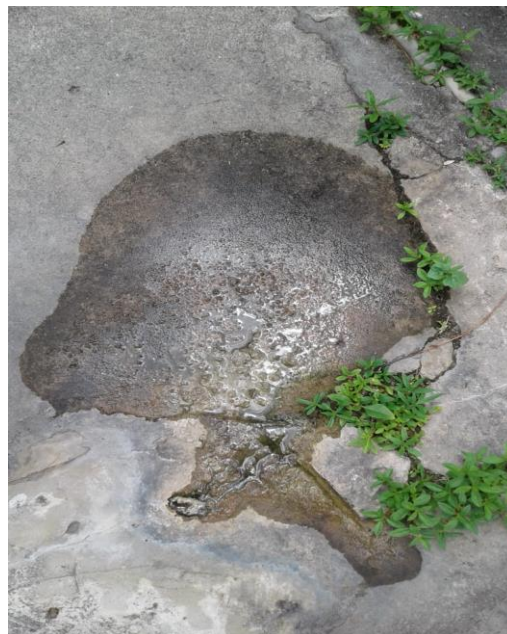
Dentre os problemas mais comuns existentes nos espaços museológicos, estão as instalações dos sistemas hidráulicos e elétricos. Ainda na área externa do MASL se encontra irregularidades quanto ao encanamento próximo à cisterna, como o cano das figuras 39 e 40 que está quebrado gerando um vazamento de água, como exemplo tem a figura 38.

Fig. 38: Vazamento de cano

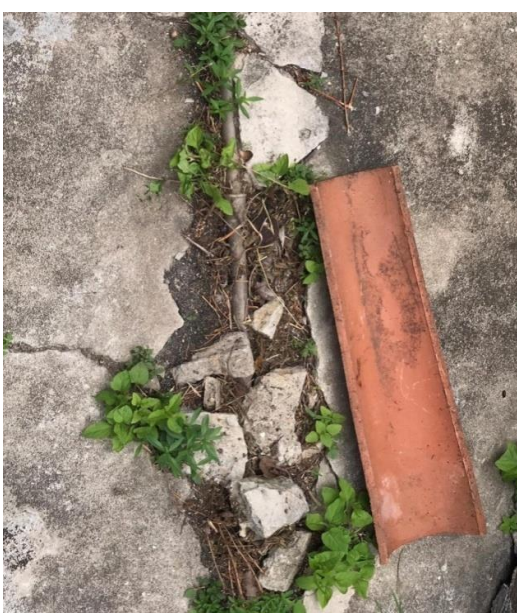
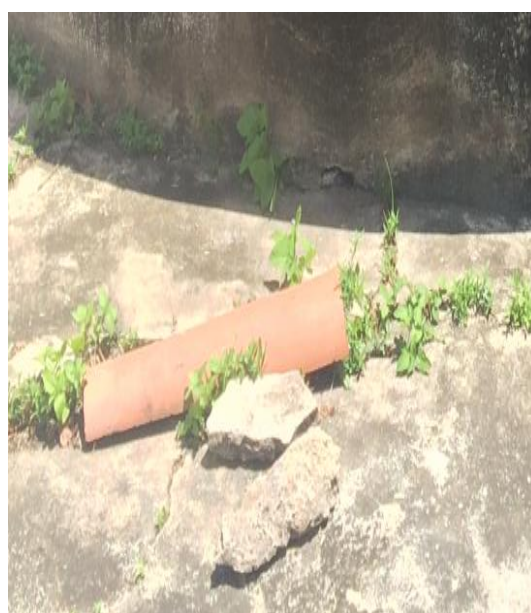
Fig. 39: Cano exposto (parte 1)

Fig. 40: Cano exposto (Parte 2)

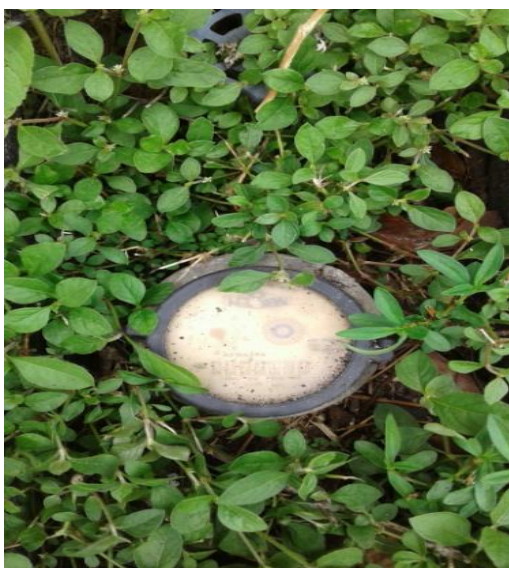
Finalizando a área externa, é possível reparar um hidrômetro com defeito, já que a contagem de água não está sendo feita, e com isso, há um crescimento da vegetação que está cobrindo o hidrômetro, dificultando o seu acesso. Há uma cisterna cheia de rachaduras na superfície que no contato com o chão apresenta um buraco. Por conta dessa situação com o hidrômetro, visto na figura 41, o patrimônio histórico pode ser autuado por essa irregularidade.

Fig. 41: Hidrômetro quebrado

A possível solução seria a substituição desse hidrômetro instalando um novo e reformar as instalações hidráulicas. Como se vê na figura 42, a cisterna também possui manchas negras, apresenta instabilidade estrutural na sua superfície e está inoperante. Conclui-se que se faz necessário o conserto ou a construção de uma nova cisterna.

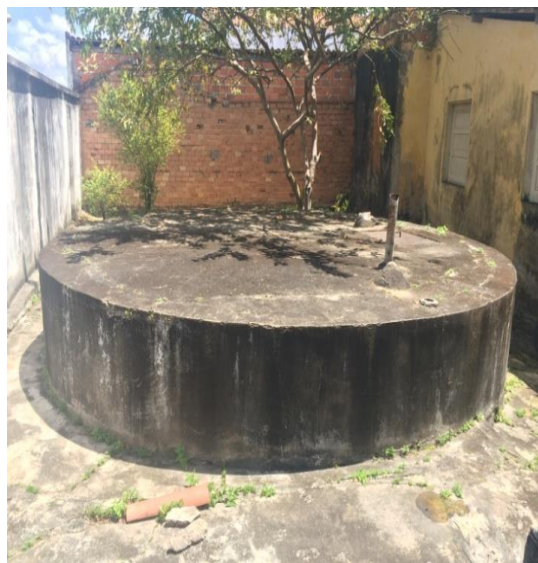
Fig. 42: Cisterna com avarias

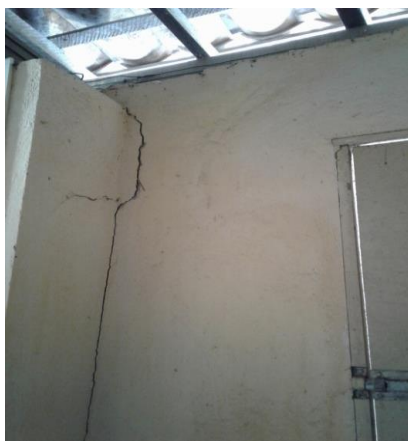
Fig. 43: Rachadura de grande porte da parede da reserva técnica

As fissuras podem ser encontradas com frequência em edifícios adaptados, uma vez que são estruturas que foram construídas em um contexto ao qual a tecnologia já foi ultrapassada pela ação do tempo e de materiais que surgem reforçando a construção.

Desta forma, deve-se limpar a fissura com cuidado e logo após preencher o vazio com uma porção forte de argamassa composta por cal e areia e com o auxílio de cacos de tijolos e pedras realizar o preenchimento. Para o selamento, é preciso molhar a estrutura que se encontra com fissuras (IPHAN, 2009).

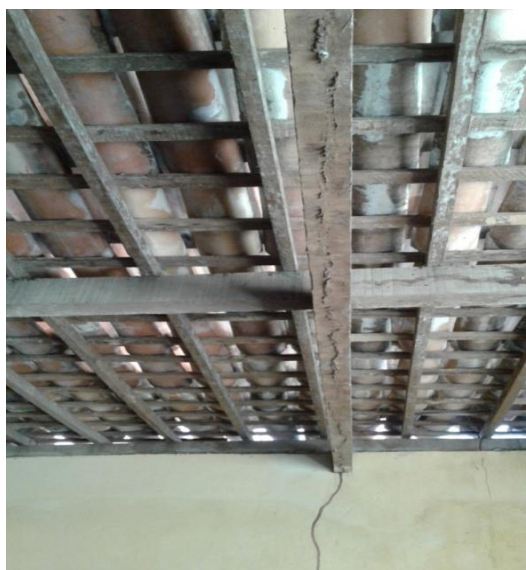
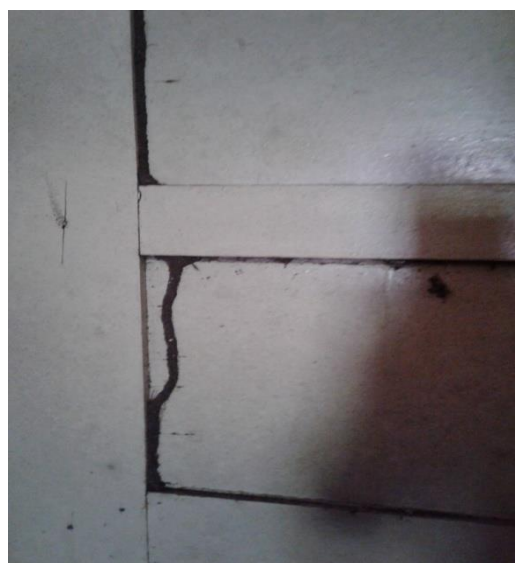
Fig. 44: Cupim na reserva técnica (parte 1)

Fig. 45: Cupim na reserva técnica (parte 2)

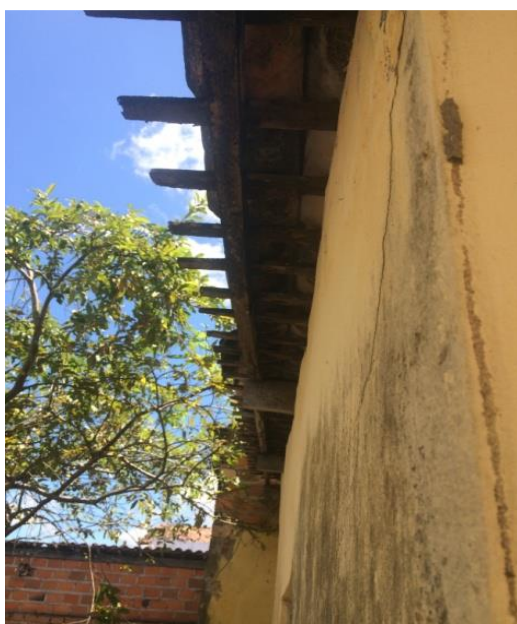
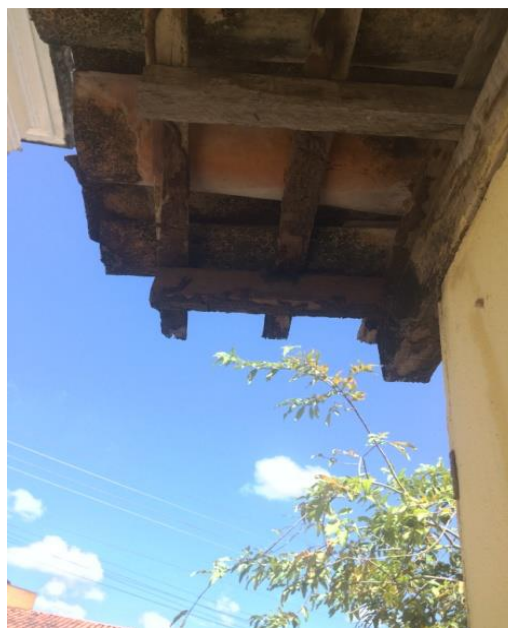
Fig. 46: Falta de telhas na reserva técnica (parte 1)

Fig. 47: Falta de telhas na reserva técnica (parte 2)

A infiltração de água da chuva ocasiona desde problemas no telhado até nas paredes, pisos, portas, janelas e acervo. O conserto deve ser realizado por profissionais aptos para fazer a troca das telhas, com amarração, sendo também vistoriado o forro por completo.

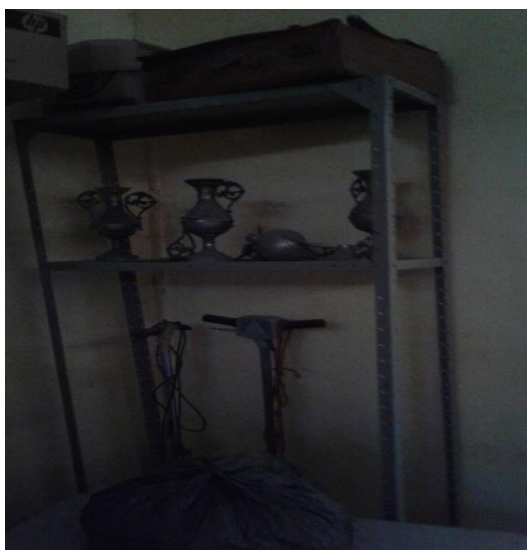
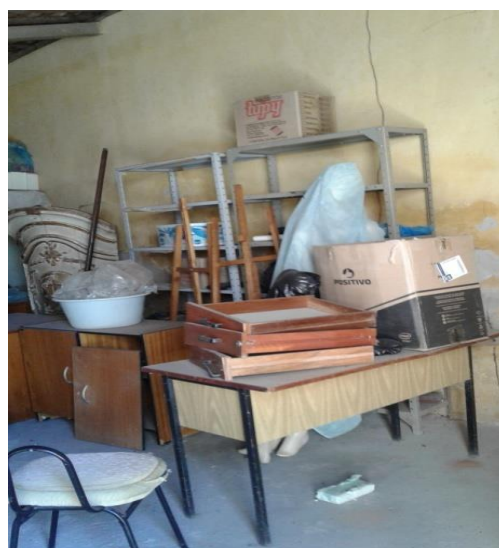
Fig. 51: Desordem na reserva técnica (parte 1)

Fig. 52: Desordem na reserva técnica (parte 2)

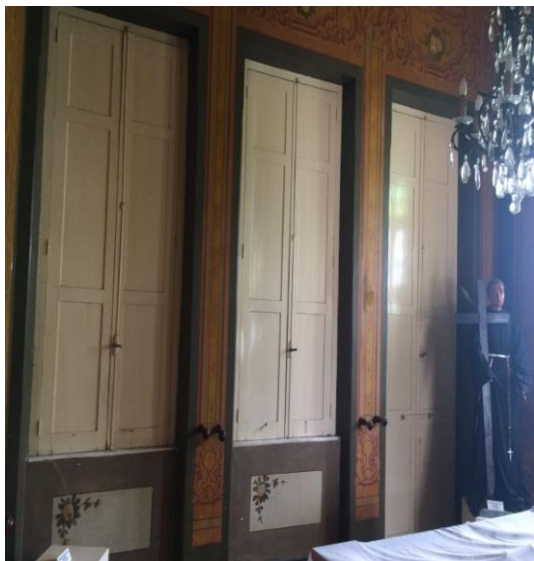
Fig. 56: Porta avariada à direita da foto

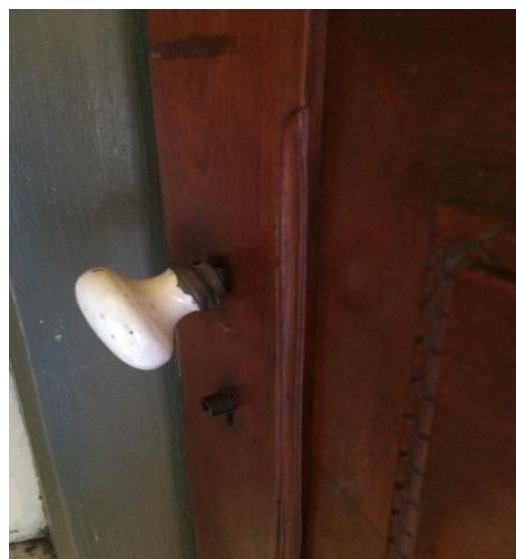
Fig. 57: Maçaneta quebrada

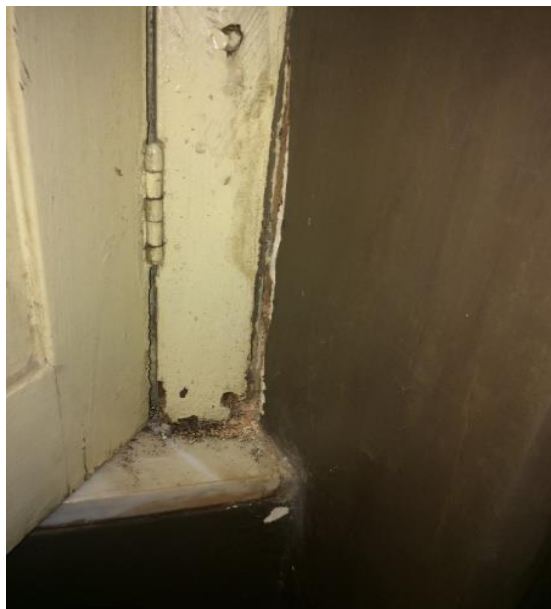
Fig. 60: Janela com cupim

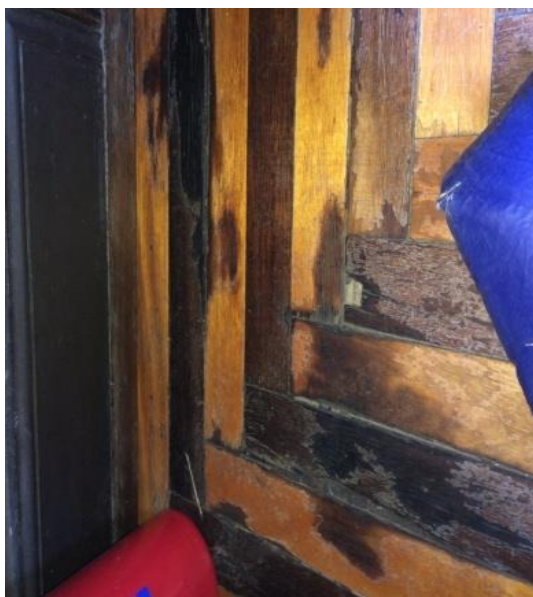
Fig. 61: Piso manchado

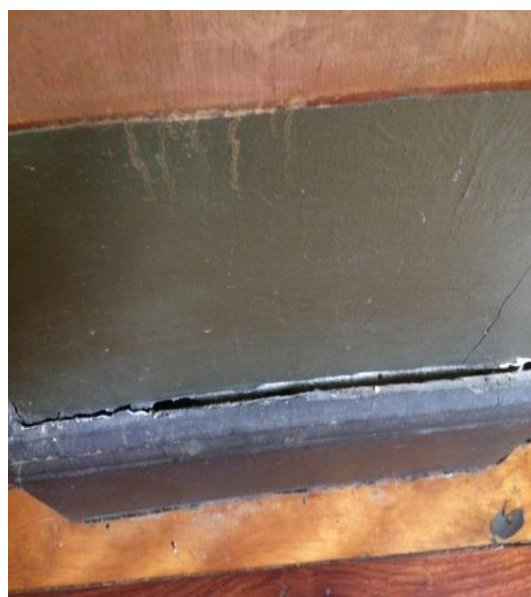
Fig. 62: Rodapé solto

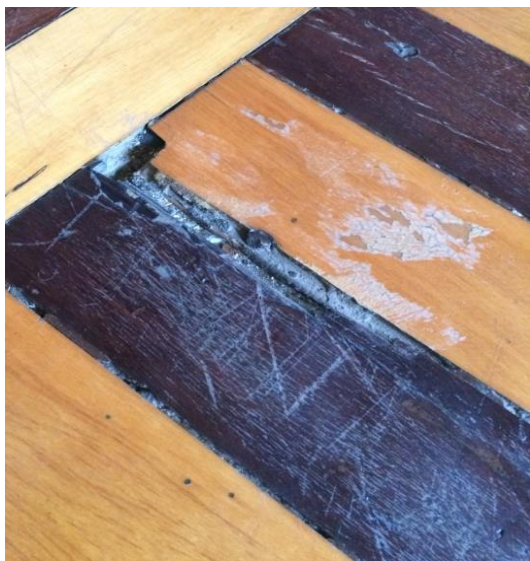
Fig. 63: Buraco no piso

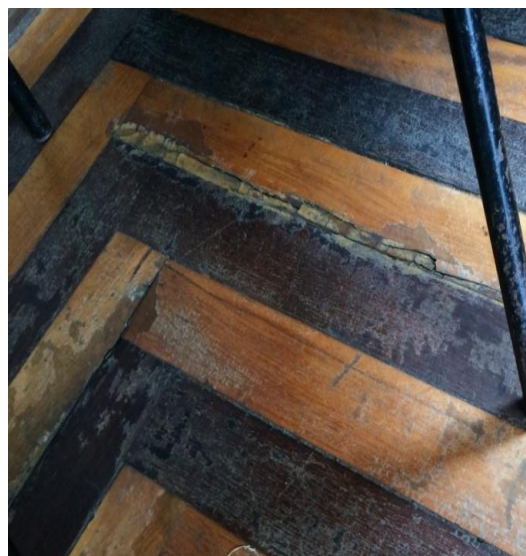
Fig. 64: Material não compatível

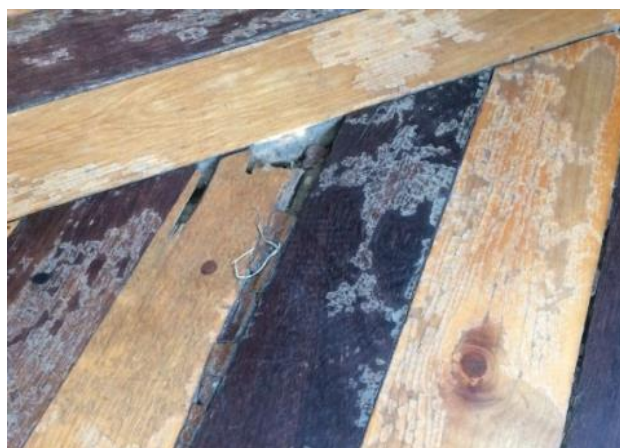
Fig. 65: Piso com buraco e manchas sem verniz

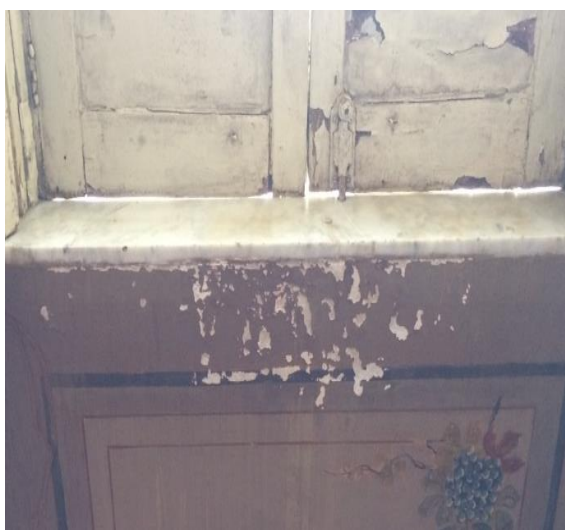
É bem evidente o desprendimento da tinta da parede, por todo o museu, devido ao escoamento de água da chuva. A figura 66 apresenta bem o quadro de desprendimento. Já na figura 67, além de mostrar esse problema de forma mais severa com até marcas de infiltração, existe também vestígios de cupim que resulta no estrago do desenho original.

Fig. 66: Desprendimento da pintura na parede

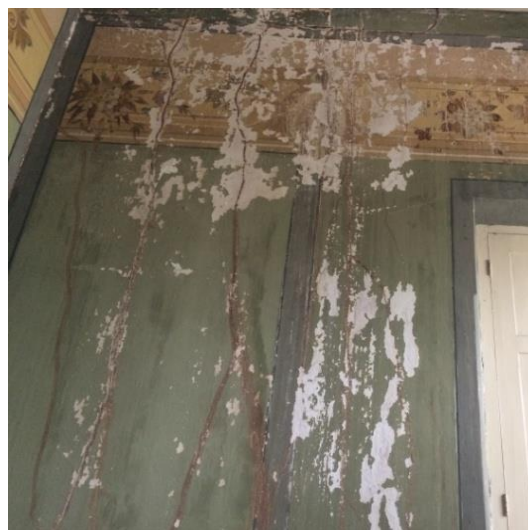
Fig. 67: Desprendimento e vestígios de cupim

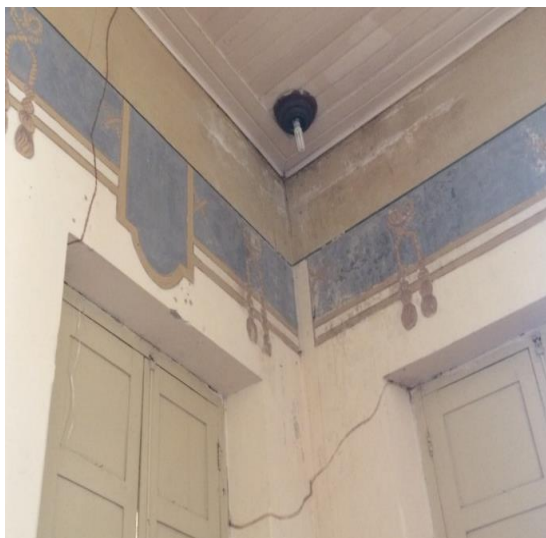
Os vestígios de cupim também estão na figura 68, assim como a perda do desenho original, infiltração e fungos. Está bem visível o desprendimento de tinta da parede também na figura 69, igualmente causada pela umidade que se instalou na parede por conta da umidade por capilaridade descendente – água da chuva. Para preservação dos desenhos originais artísticos que estão nas paredes do museu a solução favorável é a contratação de profissionais especializados em restauro de patrimônios histórico.

Fig. 68: Desenho da parede estragada

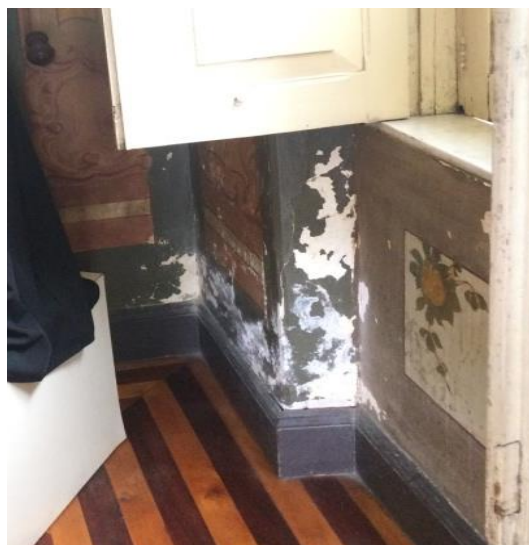
Fig. 69: Desprendimento da pintura

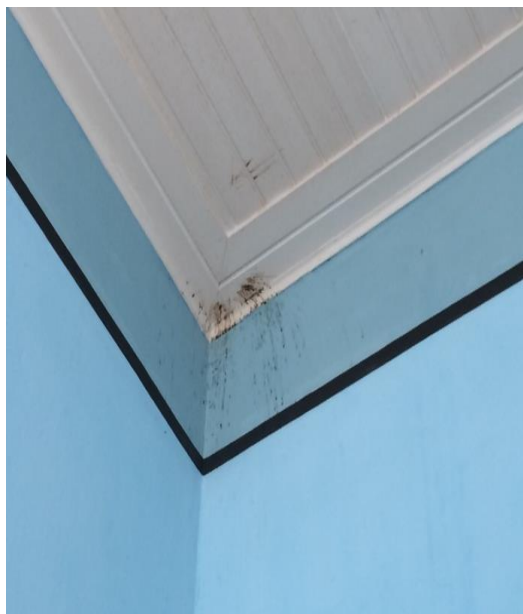
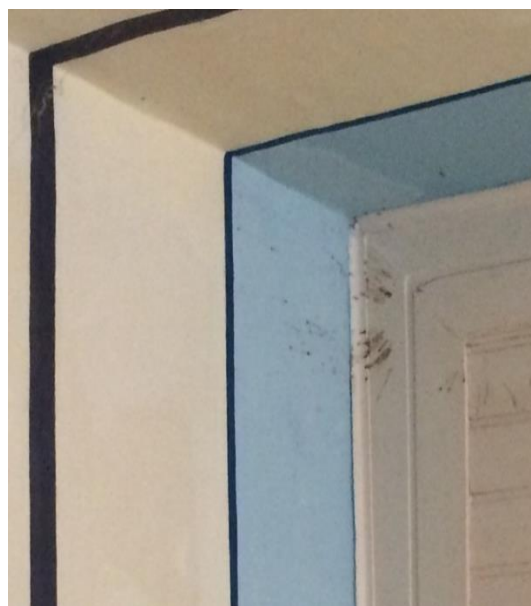
Fig. 70: Excremento de morcego (parte 1)

Fig. 71: Excremento de morcego (parte 2)

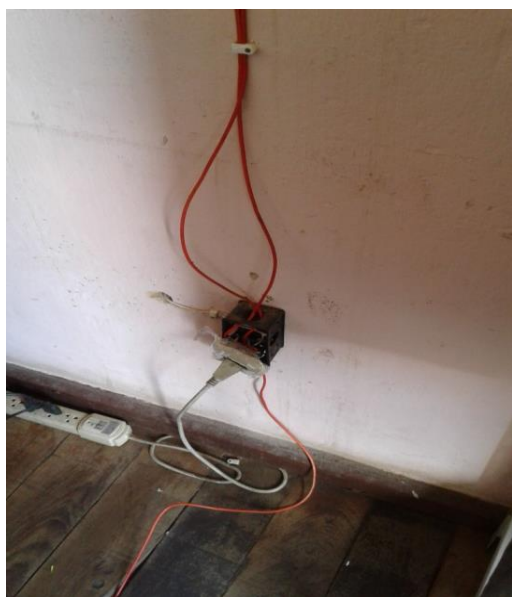
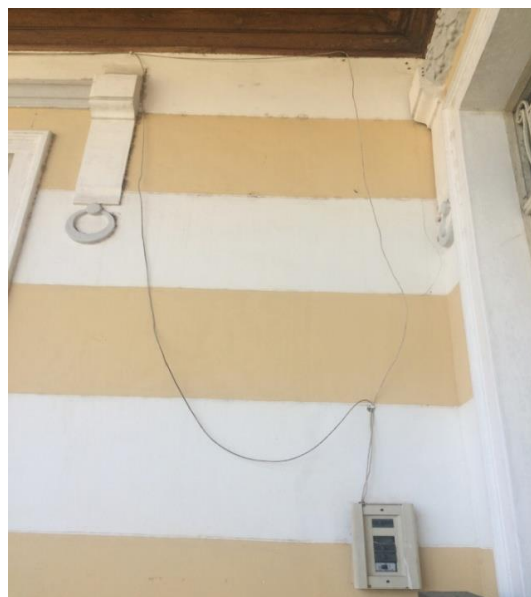
O MASL por ser instalado em um espaço adaptado, possui suas instalações elétricas tanto na parte externa quanto interna de formas precárias necessitando reparos, embora existam algumas instalações que são recentes, mas não possuem acabamento de forma correta, deixando fiações expostas afetando assim a segurança podendo causar danos ao prédio e ao acervo religioso que podem ser ameaçados, além de interferir na estética do espaço.

Fig. 72: Instalação mal realizada

Fig. 73: Fiação mal grampeada

A providência a ser tomada é a troca da instalação deficiente por novos condutores de energia colocados de forma apropriada, contudo serão expostas algumas medidas que devem ser tomadas mediante o Manual de Encargos e Especificações Técnicas do IPHAN/BID. Para KLÜPPEL (2000):

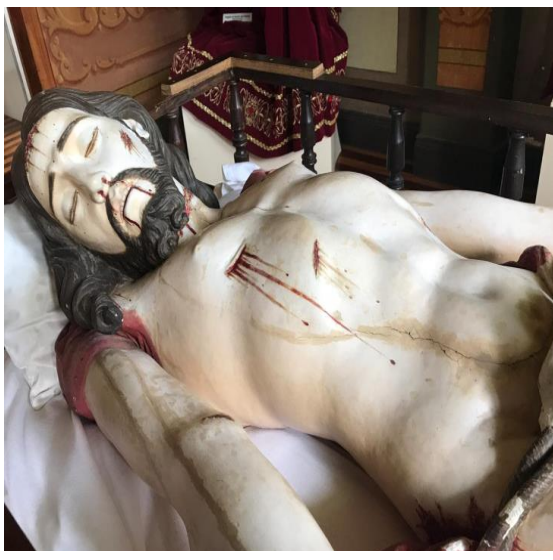
Fig. 74: Senhor Morto (com rachadura)

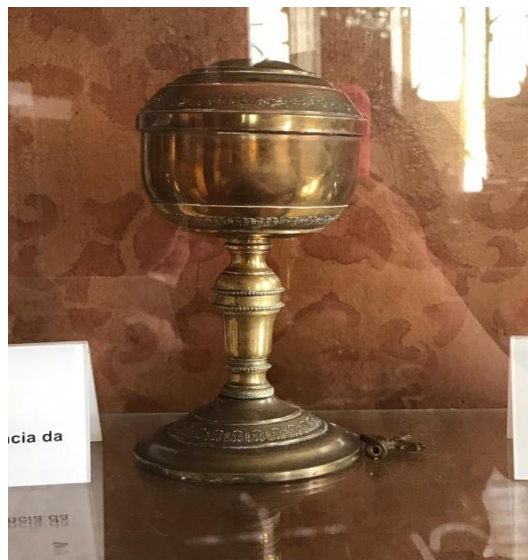
Fig. 75: Âmbula com tampa quebrada

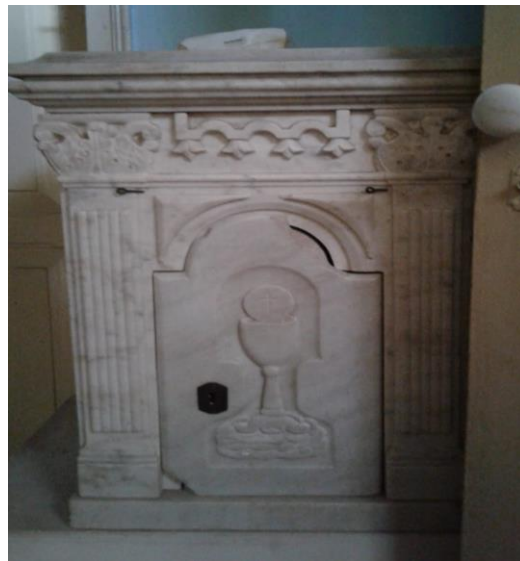
Fig. 77: Sacrário danificado

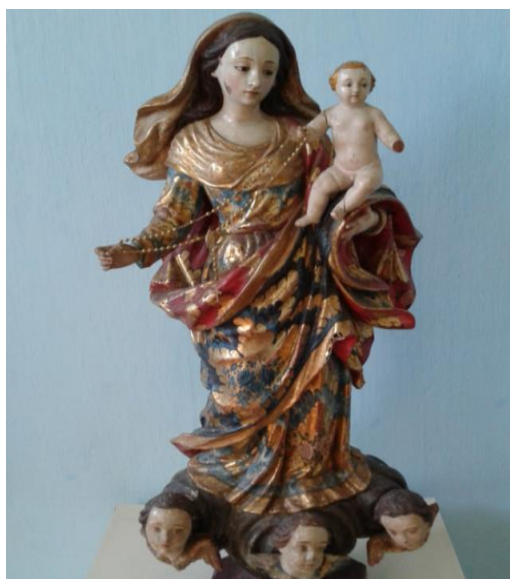
Fig. 78: Nossa Senhora do Rosário com deformações

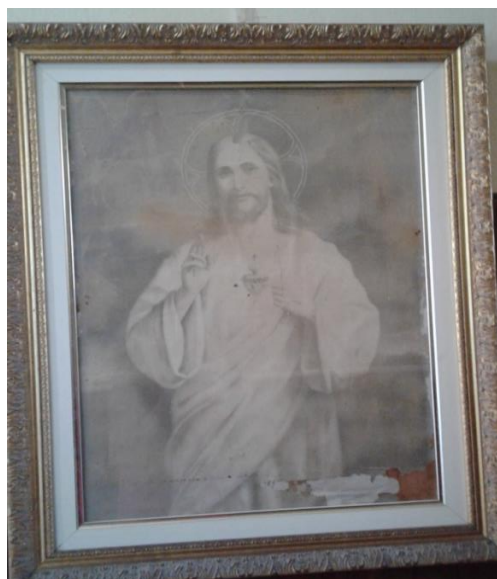
Fig. 79: Tela imperfeita

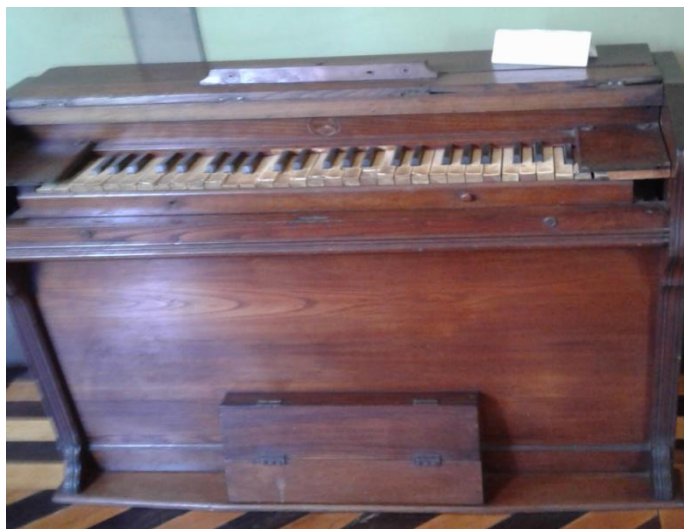
Fig. 80: Harmônio quebrado
